Prefeitura Municipal de Niterói
Secretaria Municipal do Clima, Defesa Civil e Resiliência

COMUNICADO

Solicitação Nº: 49 / 0525 de 14/05/2025 Impresso em: 04/06/2025
Endereço: Rua Pastor José Gomes 574 Unidade Florália, Caramujo, Niterói
Coordenadas: 23K 699215.00 E - 7467905.00 N
Motivo: Avaliação de Risco Estrutural
Solicitante: Companhia de Limpeza Urbana de Niterói - documento de identificação: CPF
COBRADE: 2.4.1.0.0 - 2. TECNOLÓGICO - 4. Desastres relacionados a obras civis - 1. Colapso de edificações

RELATÓRIO

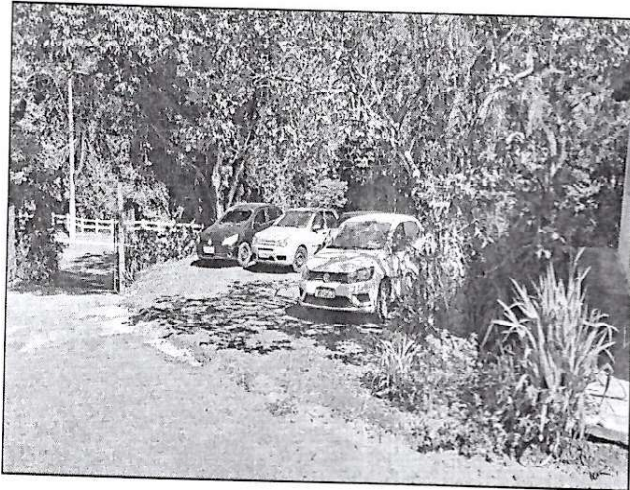
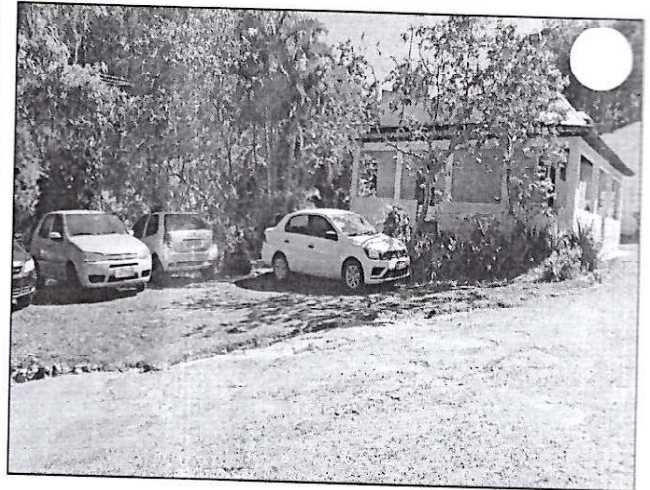
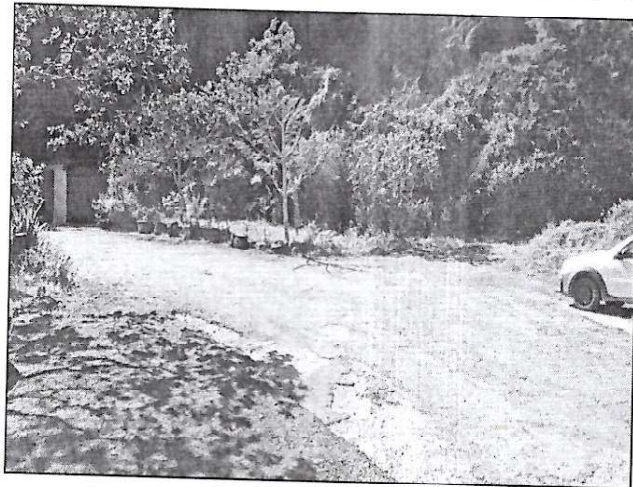
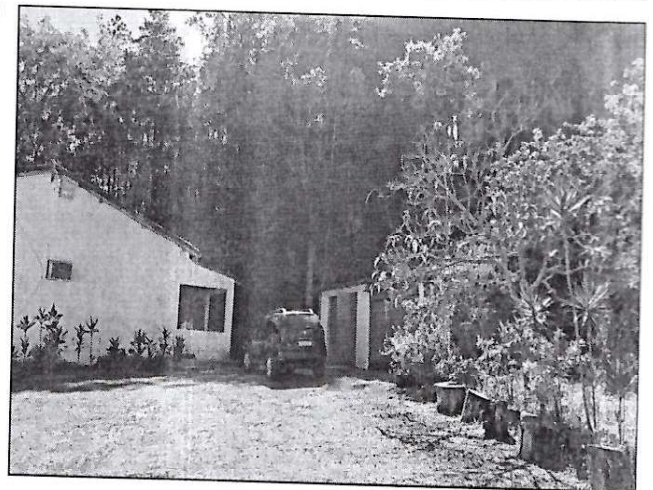
O alvo da presente vistoria se refere a edificação identificada como "Setor de Encarregados" e área externa adjacente. A edificação está situada a cerca de 15 metros do talude analisado no parecer anterior, possui 1 pavimento, estrutura de concreto armado, vedações em alvenaria de tijolos de cerâmica e cobertura em laje e telhas cerâmicas, e está assentada sobre terreno predominantemente plano. Ressalta-se que a edificação não apresentava anomalias significativas relativas a risco estrutural.

Em vistoria à área de pátio, esta é constituída por terreno com solo exposto e asfalto, cuja área plana se estende ao redor da edificação até a área de acesso. A cerca de 30 metros desta área, observa-se ainda um talude aos fundos do terreno, que apresenta dimensões aproximadas de 10 metros de altura, 60 metros de largura e cerca de 80 graus de inclinação, sendo composto por solo residual e rocha alterada, parcialmente coberto por vegetação constituída por espécies gramíneas, ausente de contenções e sistema de drenagem.

Cabe destacar a necessidade de adoção de medidas preventivas de conservação e manutenção da área, em razão das características geológicas e geomorfológicas do talude, as condições atuais não oferecem riscos significativos para o uso e ocupação do local em questão.

A Secretaria Municipal de Clima, Defesa Civil e Resiliência de Niterói RECOMENDA a manutenção preventiva para proteção da área externa e do entorno da edificação identificada como "Setor de Encarregados", bem como manter a conservação, segurança e estabilidade da área vistoriada, situada na Rua Pastor José Gomes, nº 574, Unidade Florália, Caramujo, Niterói/RJ.

Recomenda-se a realização de obras de estabilização e drenagem no terreno em questão, pelo método que o profissional habilitado julgar apropriado, tendo em vista as características geológico-geomorfológicas do local.

Uma vez estruturado o terreno, devem ser realizados constantes monitoramentos e manutenções no local afim de conservar de forma preventiva suas instalações e estrutura, pelo método que o profissional técnico habilitado julgar apropriado, tendo em vista a garantia da estabilidade estrutural.
